## イタリア・ラクイラ地震調査 報告（速報）

NPO 法人環境防災総合政策研究機構 主任研究員 新堀賢志

初稿：平成 21 年 9 月 2 日

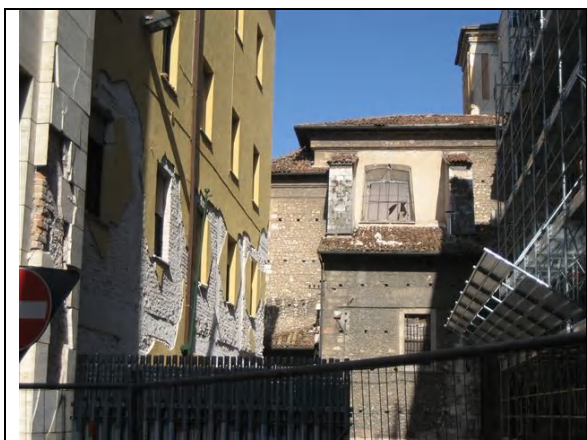
石積み家屋は随分と古い時代から立っている建造物で、ガラスの破損や壁が部分的に崩れ落ちているものの、全体的には損壊が少なかった。

写真 割れたままの窓ガラス (写真奥)

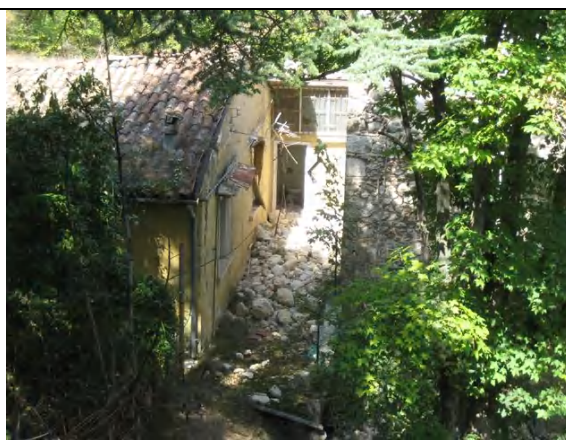
写真 壁の崩壊 (右手)

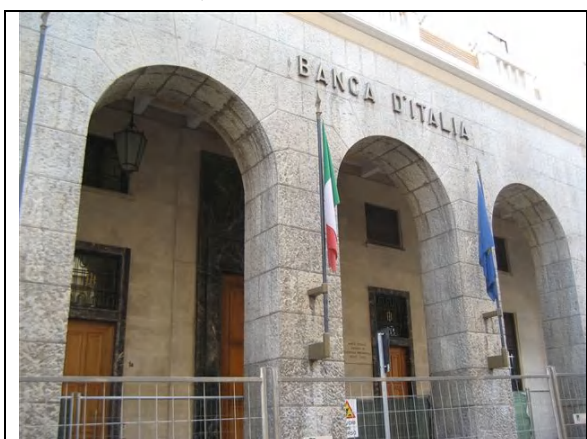
大理石を用いた建造物は、銀行などの主要な建造物をはじめ、一般家屋にも用いられていた。主要建造物である銀行はほとんど崩れている様子が認められなかった。一方、一般家屋は表層の大理石が剥がれているなどの被害が多かった。

写真 破損の様子がみられない銀行

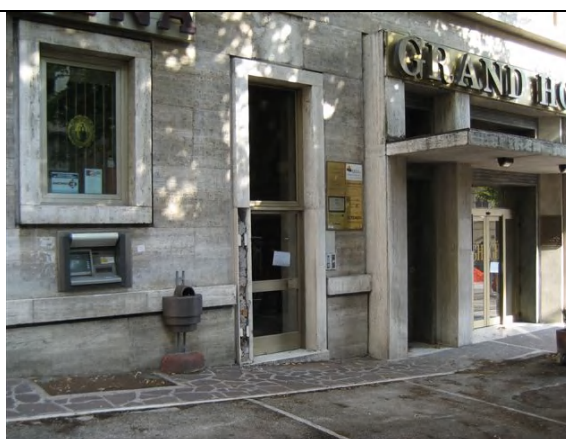
写真 扉の枠の破損 (立入禁止地区)

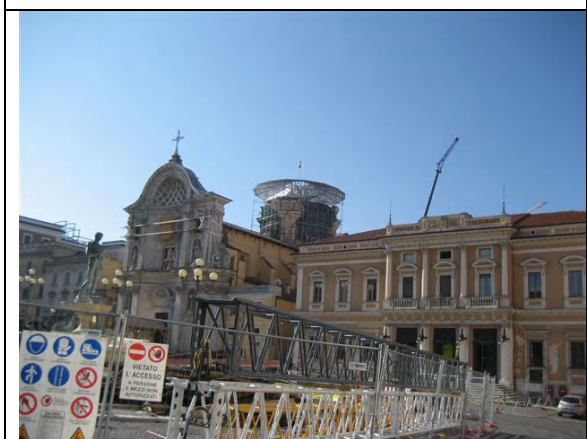
写真 損壊した大聖堂 (立入禁止地区)

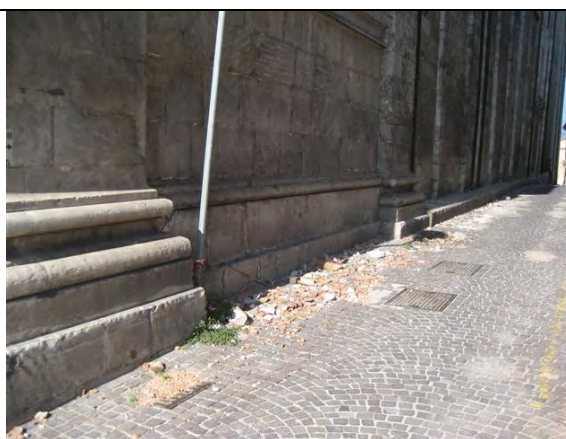
写真 壁の部分的崩壊 (立入禁止地区)

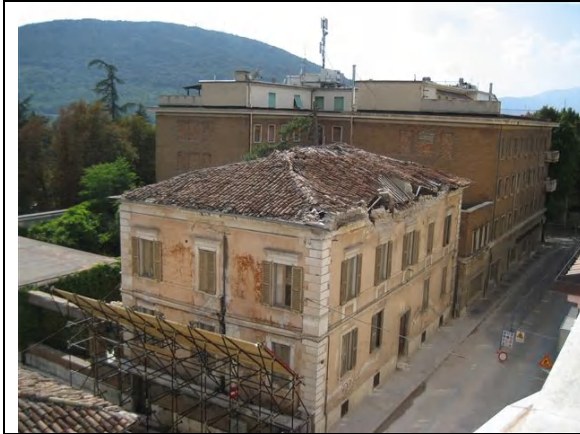
瓦の落下も見られたが、これはおそらく改築家屋で、古い部分として残った屋根瓦が落下していたものか、古い瓦の再利用したものであると思われる。

写真 屋根瓦の落下

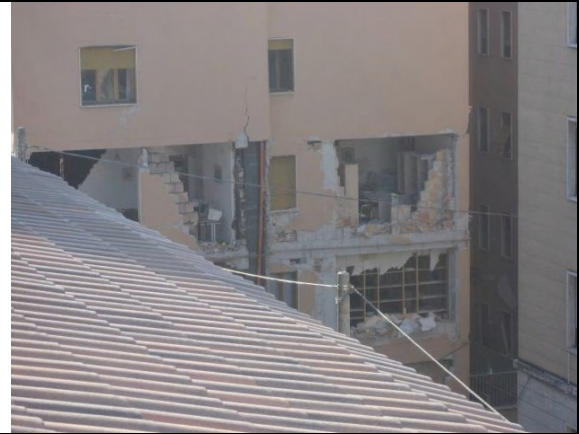
最近建てられた（または改築された）家屋は、各部屋の枠ごとに亀裂が入るなど、目立った被害が多く、損壊状況は最も大きかった。

写真 壁の破損

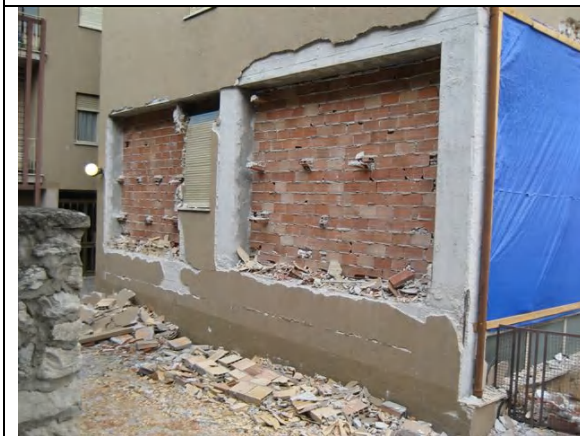
写真 壁の破損

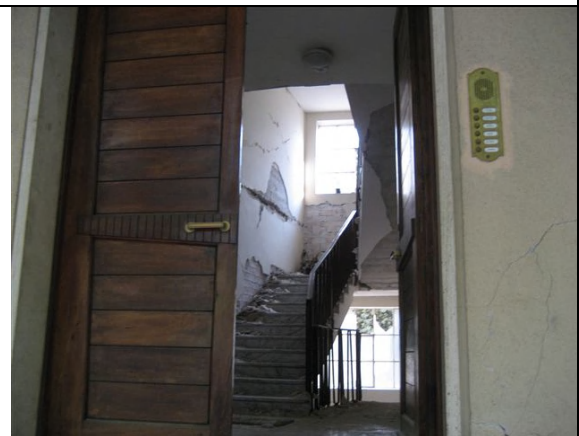
写真 家屋内の破損状況

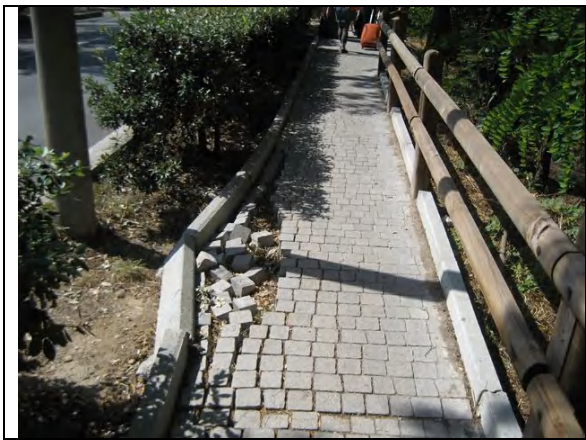
ブロック状の道路で破壊されている部分は、写真の通りで部分的であった。

写真 ブロック道路の破損

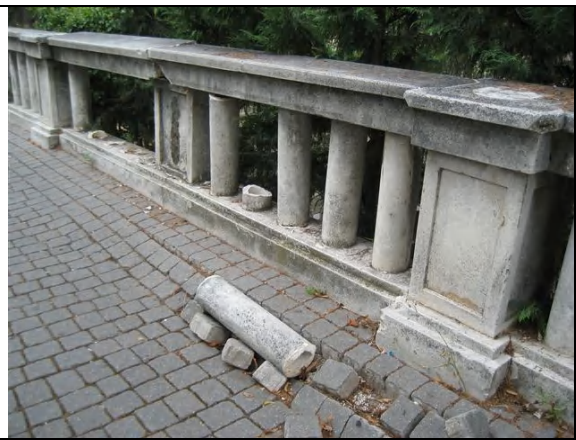
写真 ブロック道路と手すりの破損

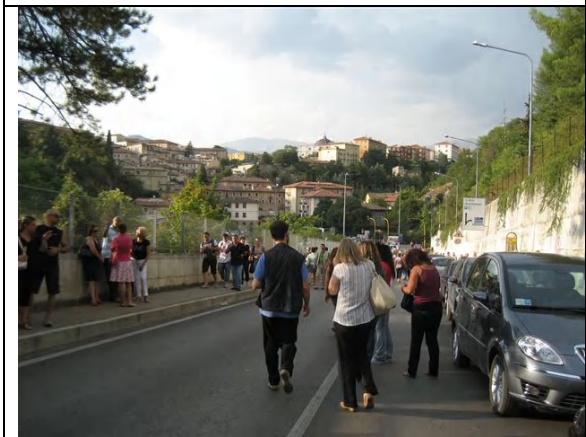
写真 無傷のアスファルト道路

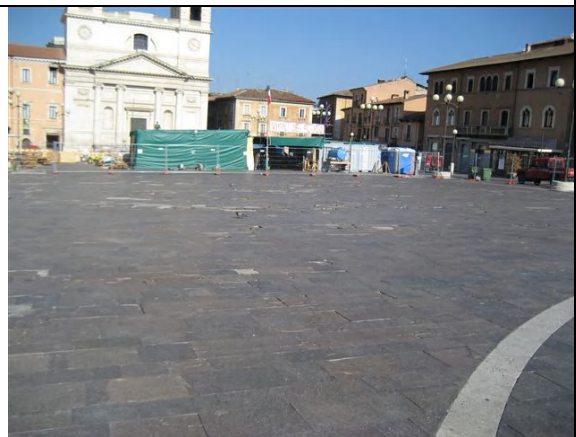
旧市街地内のメイン広場は、タイル状の床からなり、ここでは亀裂や破損が多く認められた。現在、道路に散在していた家屋等の破片は、ほとんど取り除かれており、車等での移動が可能な状態となっていた。

写真 聖堂前広場の床の破損状況

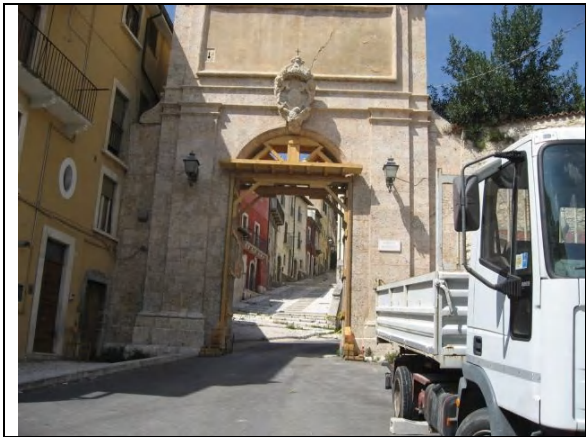
写真 旧市街地入口の扉の破損

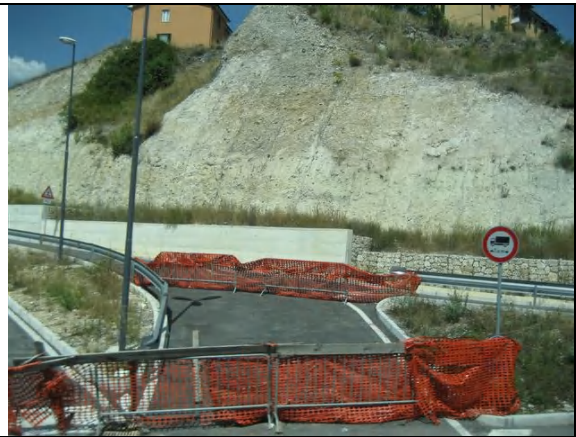
また、町の多くは尾根部に集中して建てられており、そこに到達するまでには両側または片側が高い壁で囲まれた道路も多くある。これらも部分的に崩壊しており、地震後には道路の通行に支障があったものと思われる。

写真 崩れたと思われる道路の壁

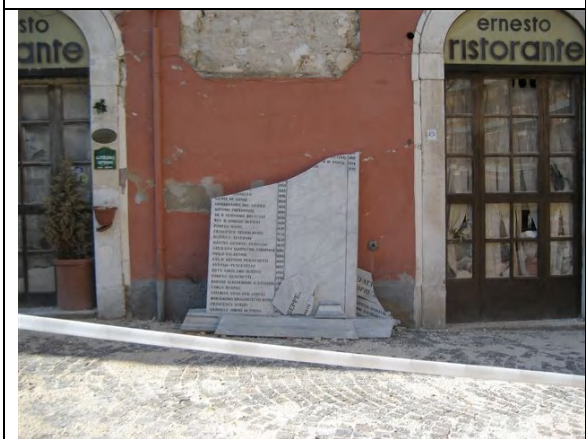
写真 落下した大理石碑（立入禁止地区）

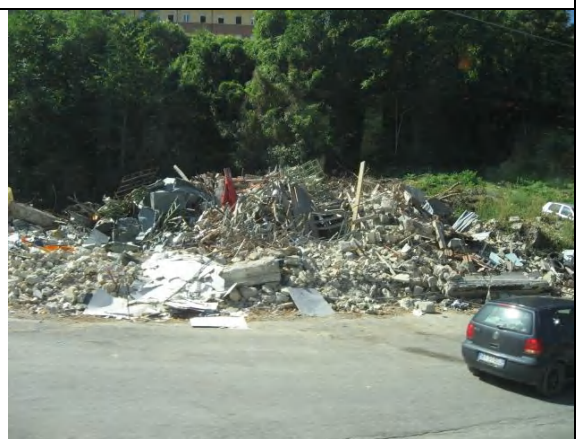
上記の破損で出た災害ゴミも、いくらかまだ残っており、収集・処理が続いている。

写真 災害ゴミの山

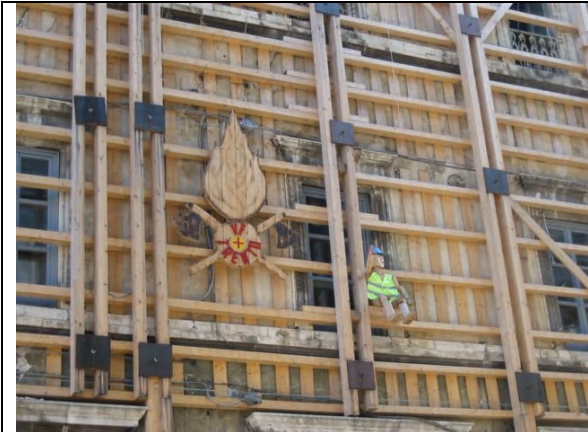
写真 修復状況と消防隊隊章（立入禁止地区）

建造物は消防隊により応急処置は終了しており、建設会社による家屋の修理が始まっている。今回の調査範囲では、修理作業はほとんど手付かずに見え、テレビ等で良く報じられる聖堂も破損したままであった。

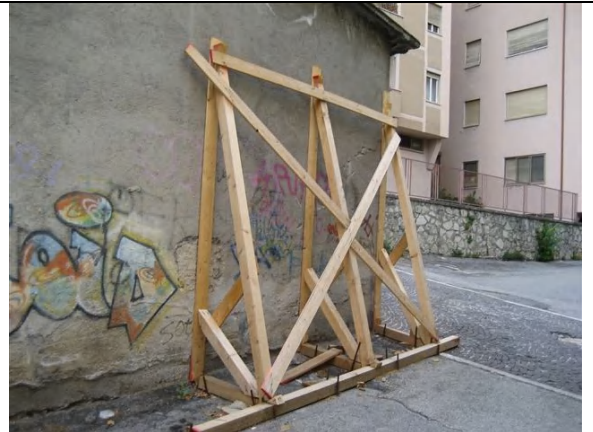
写真 傾いた壁の補修

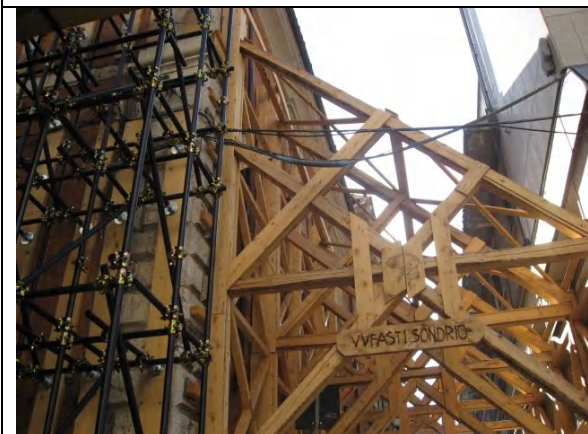
写真 傾いた家屋の補修（立入禁止地区）

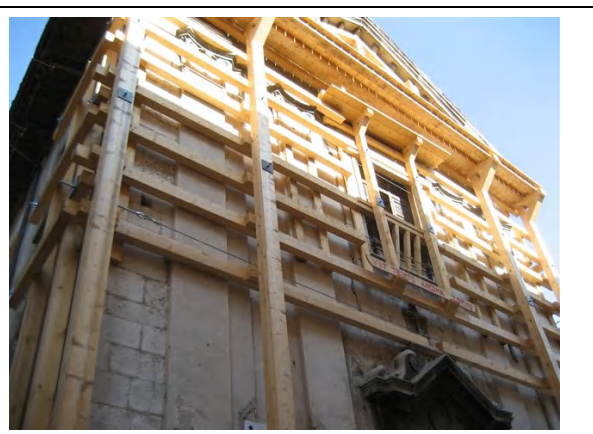
写真 崩れそうな家屋の補修（立入禁止地区）

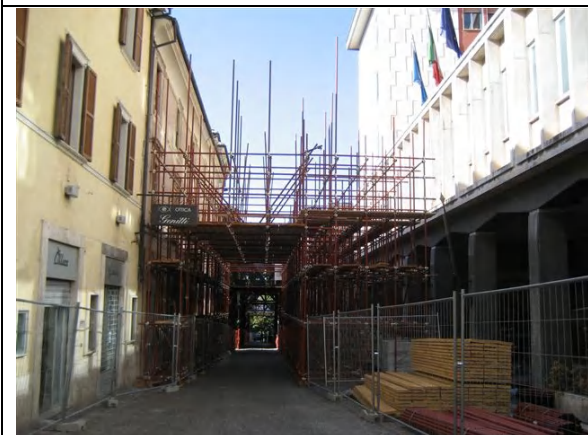
写真 修復のための足場（立入禁止地区）

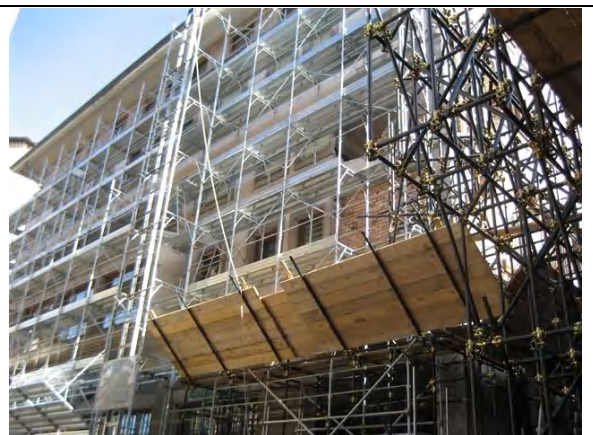
写真 修復作業中の家屋（立入禁止地区）
