この期間の最大震度は3

本資料は上記期間に国内で発生した震度1以上の地震についてまとめたもの (出典:気象庁震度データベース/地震情報)

主な地震の発生状況

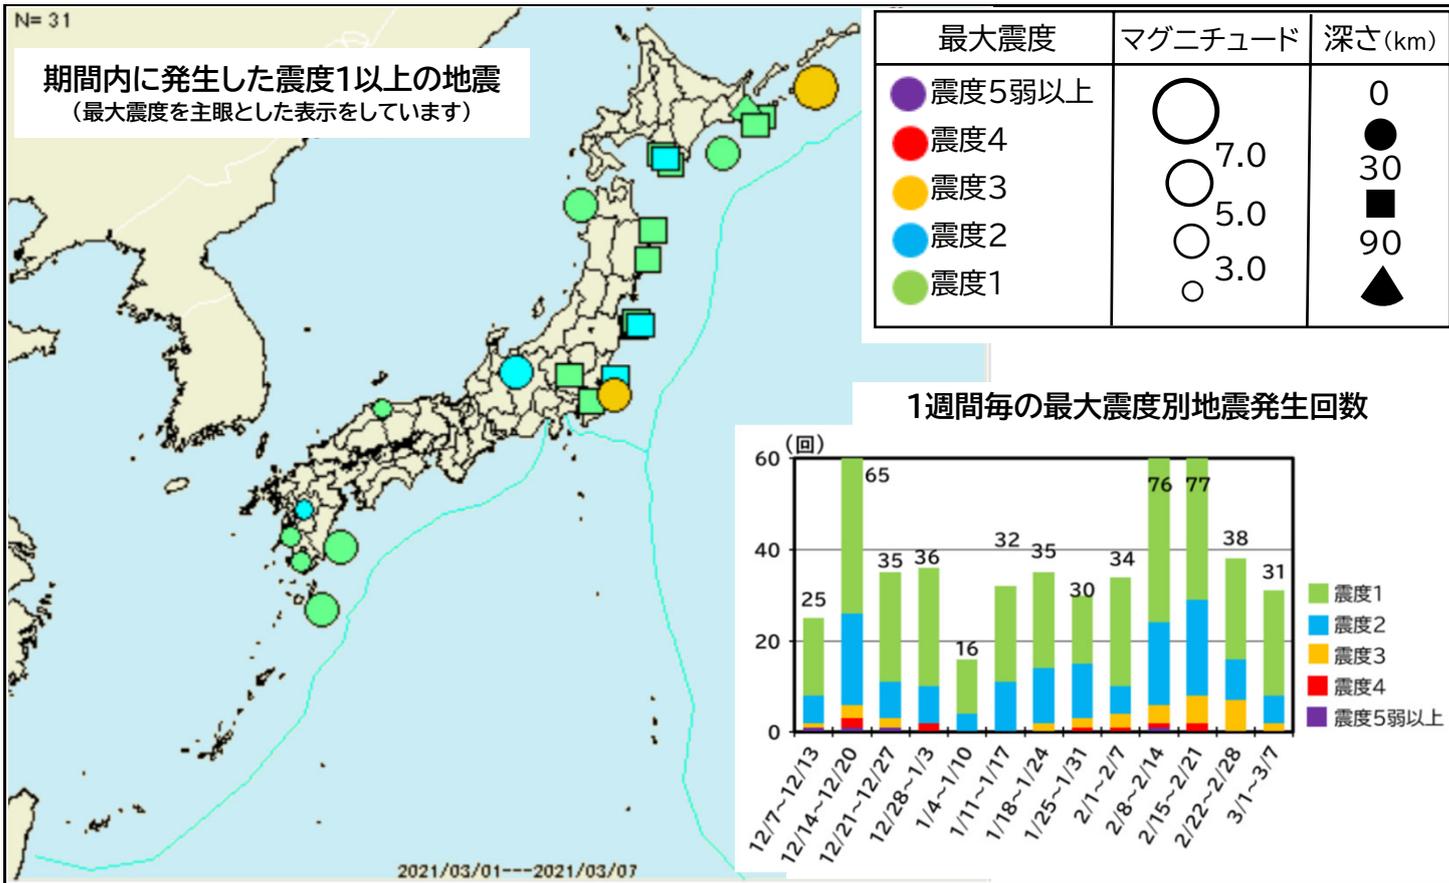
- この期間、震度1以上の地震が31回発生。最大震度は3 ■
- ・3日06時22分に北海道東方沖で発生した地震(M5.9、深さ0km)により、北海道根室市で震度3を観測したほか、北海道～岩手県で震度2～1を観測。この付近は地震活動が活発な地域。

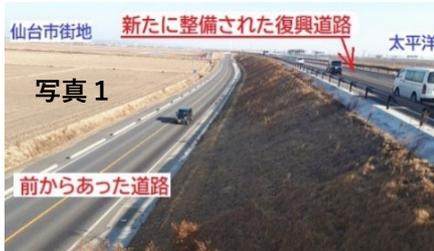
- ①仙台市沿岸部に、かさ上げ整備した「東部復興道路」(写真1)。
 - ・震災前からあった道路の海側に並行するように約6メートルかさ上げした東部復興道路は、東日本大震災級の津波を海岸堤防と共に住居エリアを「多重防御」することを目指して整備された。
 - ・東部復興道路は、津波来襲時にその機能を果たすだけでなく、アクセス性の向上により日常の物流や生活においても、賑わい創出などの後押しにもつながっており、日常生活にも役立つ復興事業である。
 - ・その時にのみ役目を果たすだけでなく、日常生活でも使える施設は、維持メンテナンス上も有益。

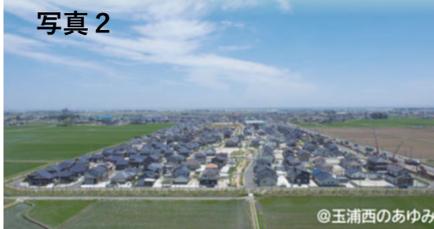
- ②集団移転による「玉浦西地区のまちづくり」(写真2)。
 - ・甚大な津波被害を受けた宮城県岩沼市の沿岸部6地区が連携して内陸部に集団移転し、新たなまちづくりを行った。
 - ・基本方針の概要: 従来からのコミュニティを最大限尊重。ふるさとの歴史や誇りを引き継ぐ。自然災害に強い安全なまち。スーパーと個人商店の複合。高齢者福祉と子育ての充実。
 - ・進め方の概要: 被災直後から住民主導による話し合いを定期的に行った。話し合いには被災した6地区住民のみではなく、移転先周辺地区の代表も入った(学識経験者もメンバー)。
 - ・堅固な建造物で、まちを守る文明的な復興策のみではなく、社会の回復、環境の回復などの文化的な要素も加味した復興を成し遂げた。
